# PDCE避雷球落雷抑制効果の検証 —京都大学防災研究所内鉄塔—

作成 : 株式会社落雷抑制システムズ  
作成日 : 2026年1月21日

## PDCE避雷球の落雷抑制効果の検証

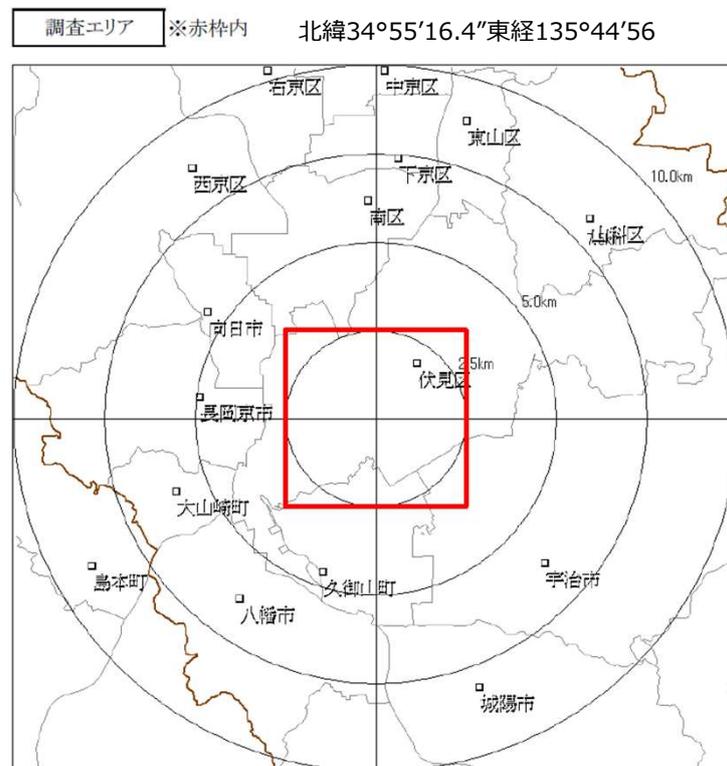
フランクリン・ジャパン落雷データ図引用

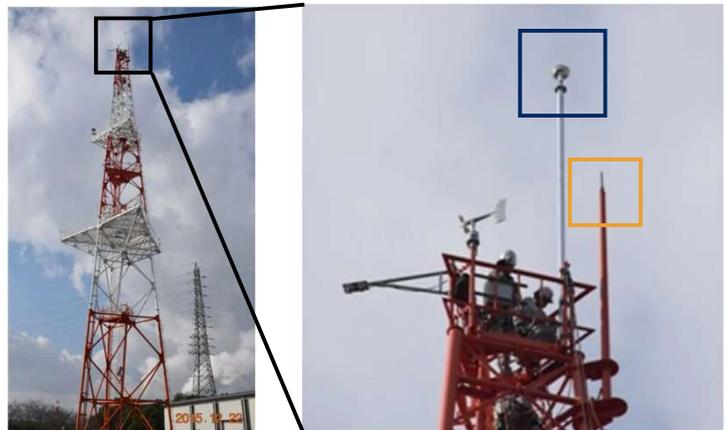
- 京都大学防災研究所  
宇治川ラボラトリー内鉄塔上  
(高さ53m)  
京都府京都市伏見区  
横大路下三栖里ノ内
- 既設避雷針よりも上に  
(設置差約1.5m)  
PDCE-Magnum追加設置

- PDCE-Magnum設置後も**針型避雷針は設置されたまま**である。
- 針型避雷針よりも約1.5m高い位置にPDCE-Magnumを設置（PDCE-Magnumの保護範囲内に既設避雷針が入るように設置）

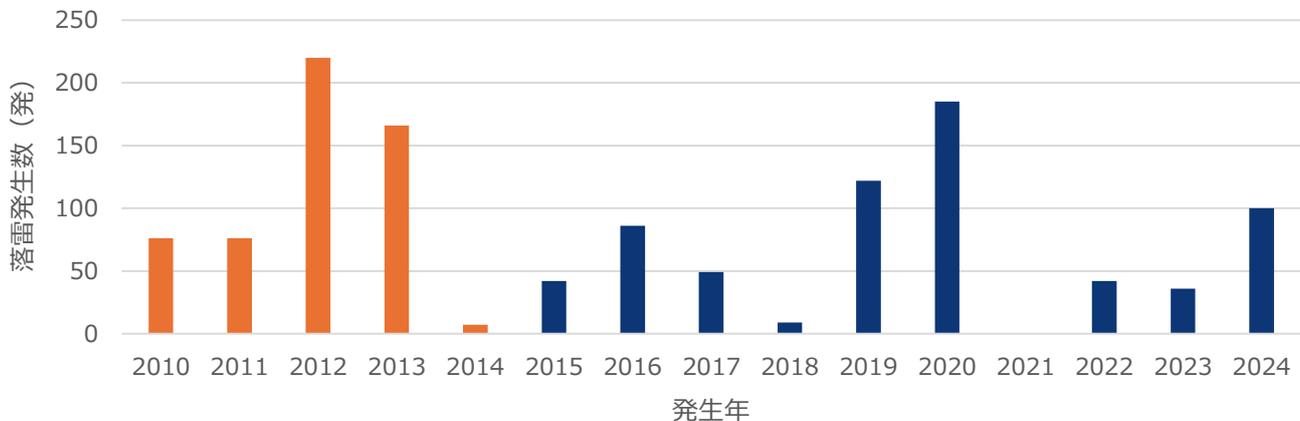
今回の統計では、月当たりの落雷発生数が2020年8月が最多。この年の落雷被害なし。

- 通年落雷発生数（15年間）：平均約81発
- 設置前（2010～2015年）：平均約98発
- 設置後（2016～2024年）：平均約70発

年ごとに落雷数は異なるが、  
設置前後の落雷発生数に大きな差はみられない  
「周囲5 km四方の落雷数減少によって被害が無くなった」とは考えにくい

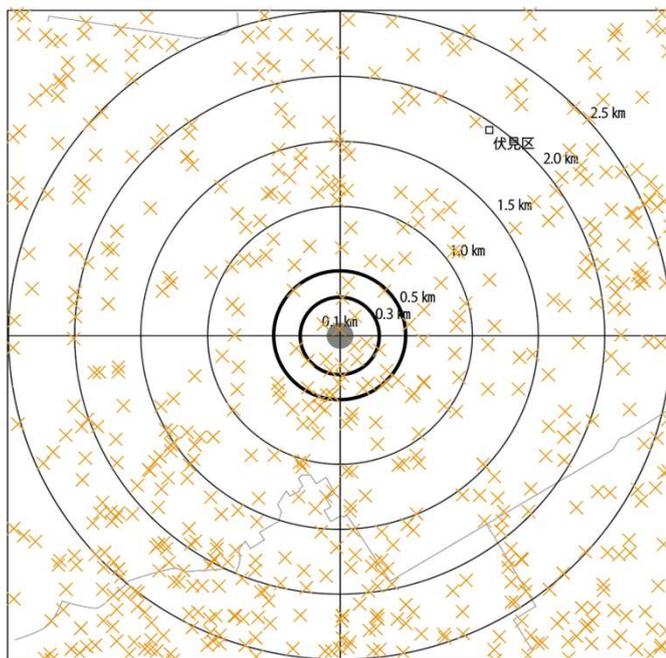
#### 設置前

× 2010～2015年  
落雷観測箇所

【調査範囲】 鉄塔を中心とした5×5km四方

- 【図凡例】 ○ 黒太線円 → 観測誤差範囲 2017年以前：500m以下、2018年以降：300m以下  
● 中心の黒塗り円 → PDCE-Magnum保護範囲（半径100m）  
× バツ印 → 落雷観測場所を示す

設置前後ともに全体的にまばらに落雷  
設置前後で落雷分布に大きな差はみられない  
「周囲5 km四方の落雷分布に偏りがあって被害が無くなった」とは考えにくい

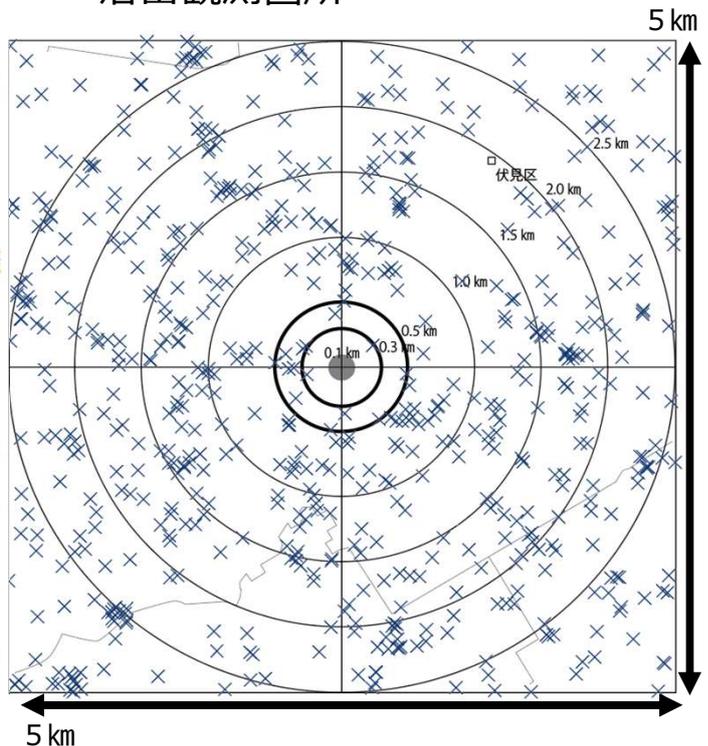
#### 設置後

× 2016～2024年  
落雷観測箇所

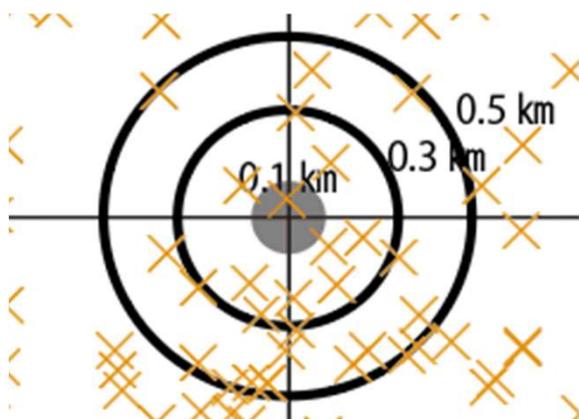
#### 設置前

× 2010～2015年

【フランクリン・ジャパン観測誤差】 2017年以前：500m以下、2018年以降：300m以下

【PDCE-Magnum保護範囲】 半径100m

落雷発生数 (発)	2010	2011	2012	2013	2014	2015
観測誤差範囲外	72	75	209	163	7	36
観測誤差範囲内	4	1	11	3	0	6

**設置前** 近辺への落雷 : あり

設置前と後を比べると、中心から0.3km以内の落雷数が大きく減少している。

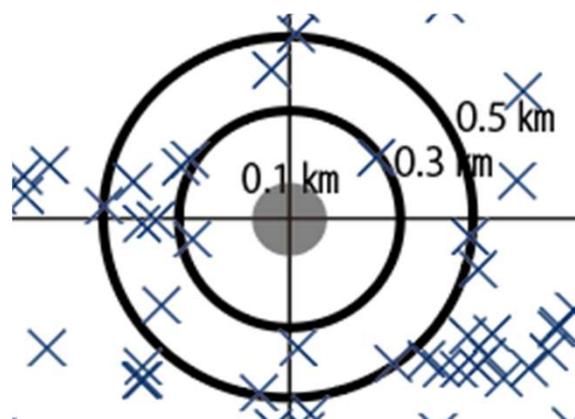
#### 設置後

× 2016～2024年

落雷発生数 (発)	2016	2017	2018	2019	2020	2021	2022	2023	2024
観測誤差範囲外	85	48	9	120	185	0	42	36	100
観測誤差範囲内	1	1	0	2	0	0	0	0	0

**設置後** 近辺への落雷 : あり

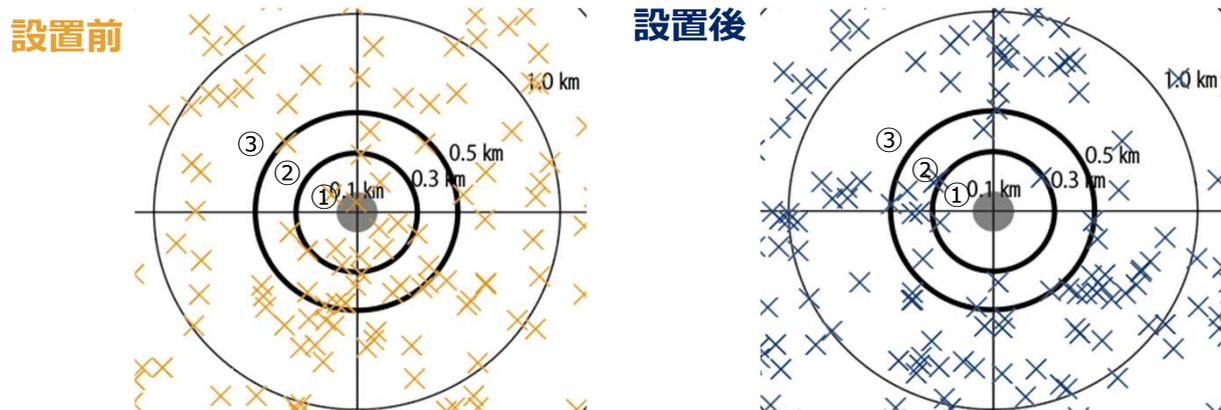
保護範囲（半径100m）を除いた半径1 km以内の落雷数を単純にカウントする。この時、観測誤差は考慮しない。

範囲（半径）	2010	2011	2012	2013	2014	2015	設置前平均	2016	2017	2018	2019	2020	2021	2022	2023	2024	設置後平均
①0.1～0.3km	2	1	3	0	0	3	1.5	0	0	0	2	0	0	0	0	0	0.2
②0.3～0.5km	1	0	8	3	0	3	2.5	1	1	0	2	2	0	6	1	0	1.4
③0.5～1.0km	9	4	18	13	2	7	8.8	12	11	1	20	10	0	2	1	8	7.2
④0.1～1.0km	12	5	29	16	2	13	12.8	13	12	1	24	12	0	8	2	8	8.9

①～④どのレンジで見ても設置前と後平均を比較して落雷数は増加していない。  
→PDCE避雷球設置によって周囲の落雷が増加したとは言えない。

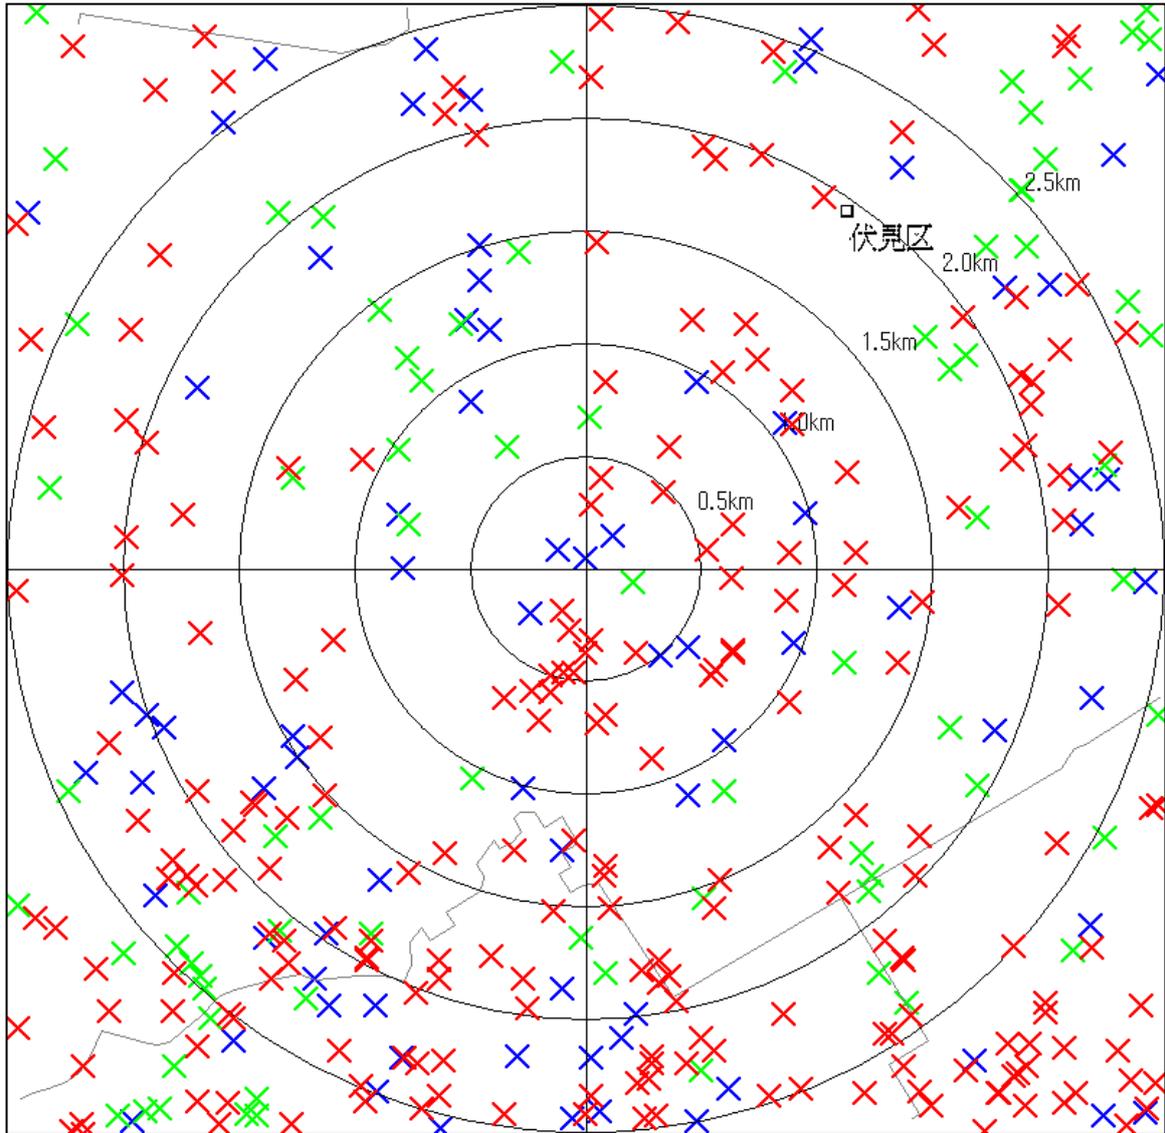
No. LSS-D202502

中心地点： 京都大学防災研究所宇治川ラボラトリー内鉄塔  
[ 北緯 34° 55′ 16.4″ / 東経 135° 44′ 56″ ]  
調査範囲： 上記地点を中心とした 5km×5km

- 【凡例】
- × 2010年
  - × 2011年
  - × 2012年

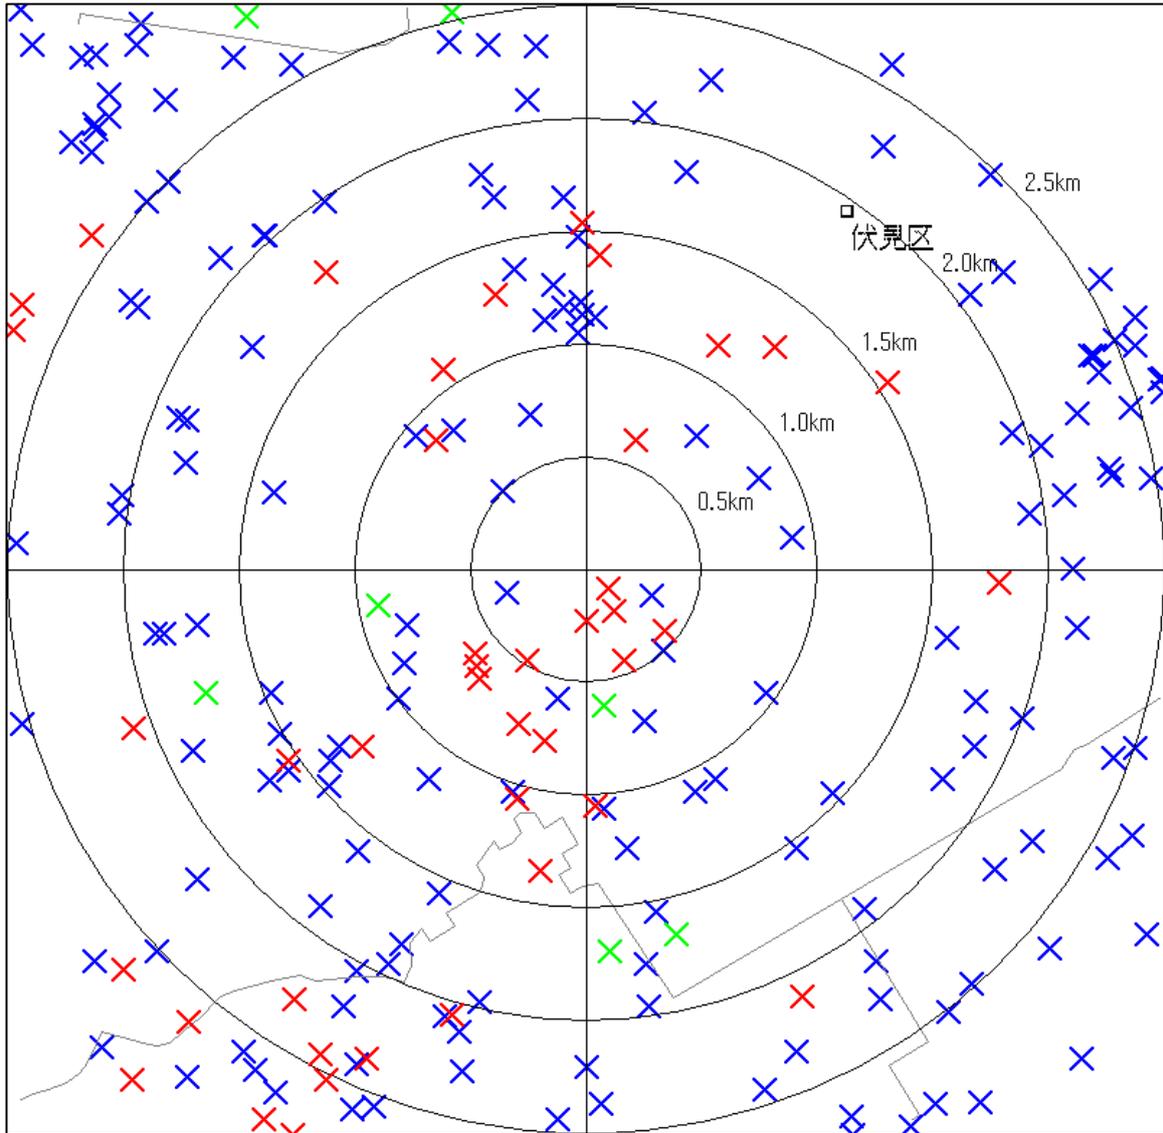
No. LSS-D202503

中心地点： 京都大学防災研究所宇治川ラボラトリー内鉄塔  
[ 北緯 34° 55' 16.4" / 東経 135° 44' 56" ]  
調査範囲： 上記地点を中心とした 5km×5km

- 【凡例】
- × 2013年
  - × 2014年
  - × 2015年

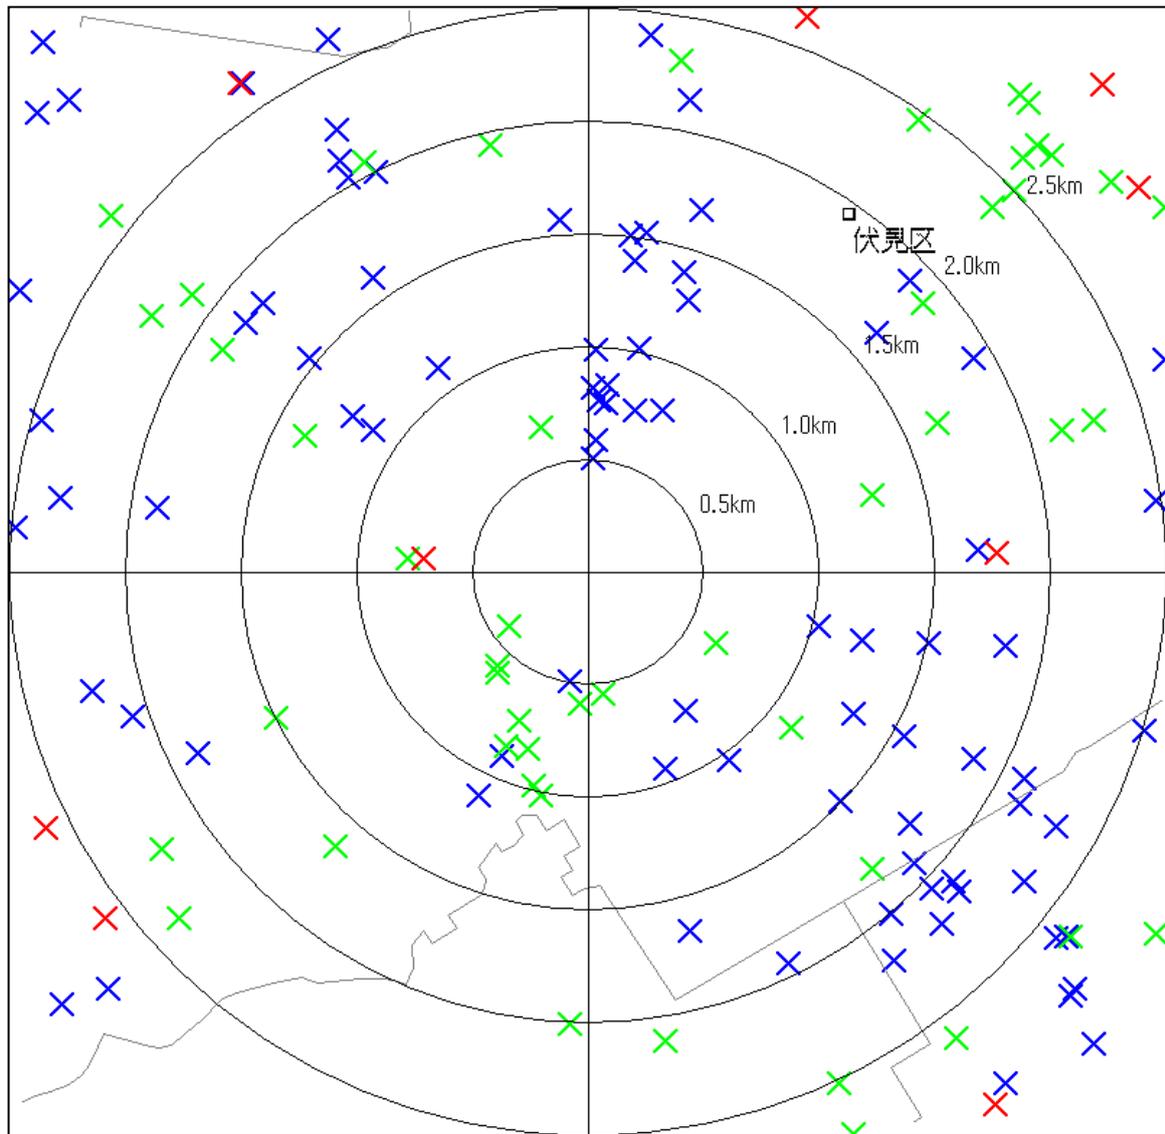
No. LSS-D202504

中心地点： 京都大学防災研究所宇治川ラボラトリー内鉄塔  
[ 北緯 34° 55' 16.4" / 東経 135° 44' 56" ]  
調査範囲： 上記地点を中心とした 5km×5km

- 【凡例】
- × 2016年
  - × 2017年
  - × 2018年

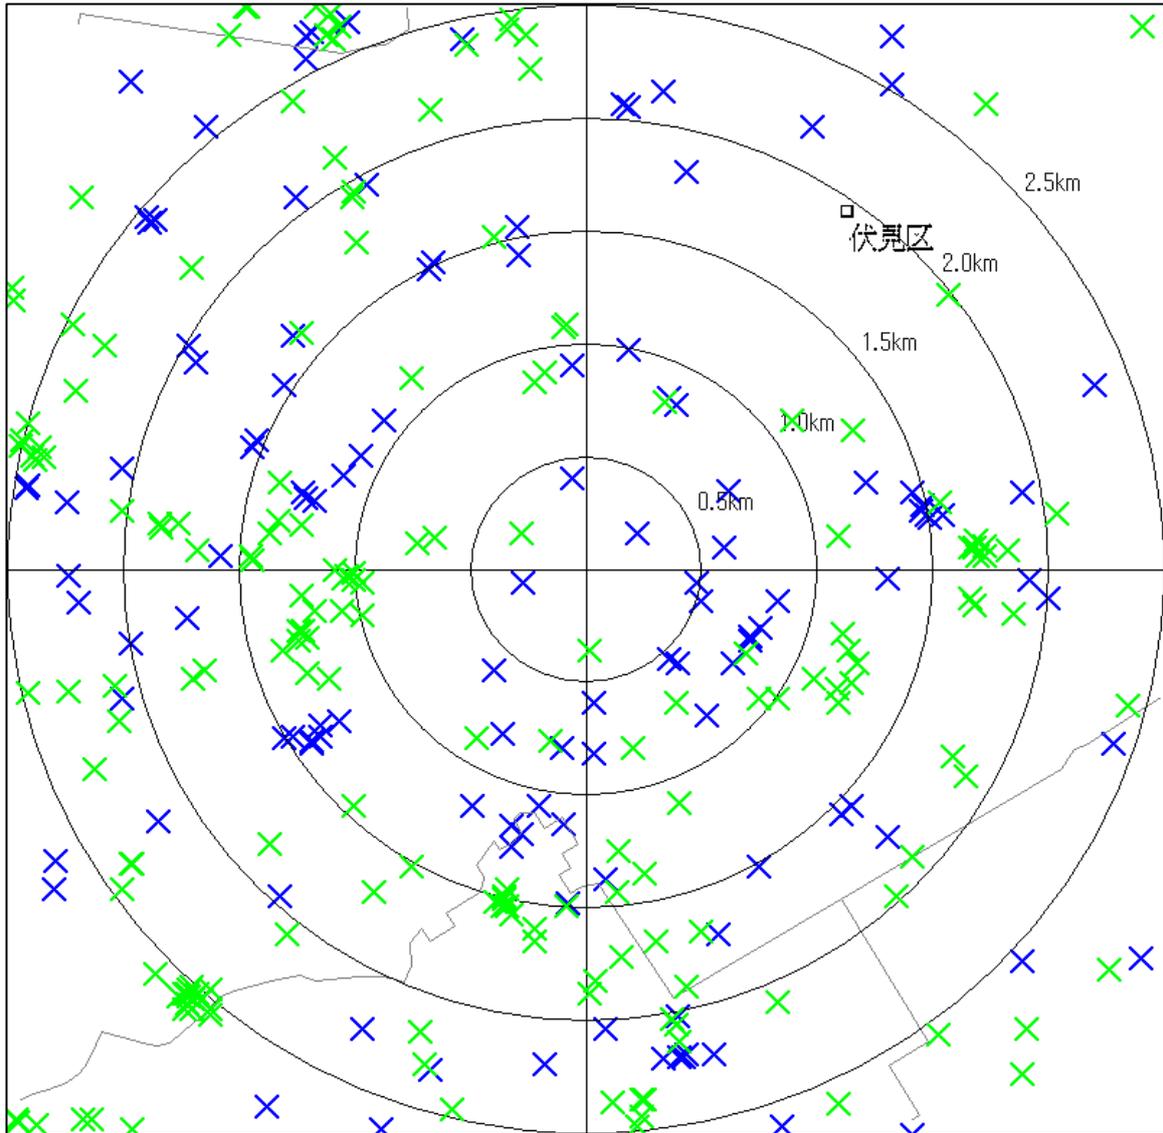
No. LSS-D202505

中心地点： 京都大学防災研究所宇治川ラボラトリー内鉄塔  
[ 北緯 34° 55′ 16.4″ / 東経 135° 44′ 56″ ]  
調査範囲： 上記地点を中心とした 5km×5km

- 【凡例】
- × 2019年
  - × 2020年
  - × 2021年

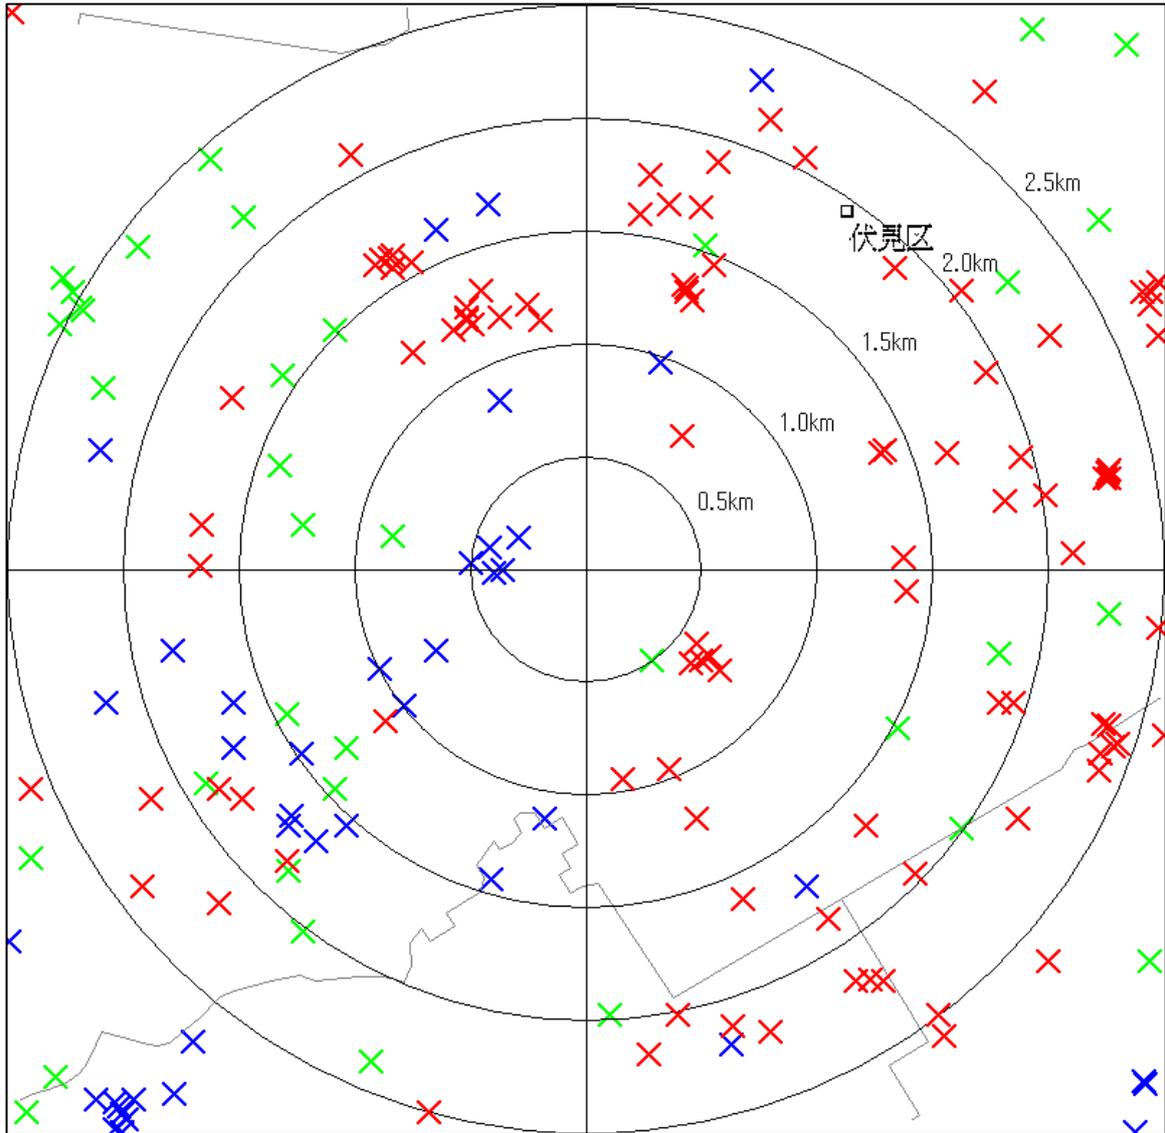
No. LSS-D202506

中心地点： 京都大学防災研究所宇治川ラボラトリー内鉄塔  
[ 北緯 34° 55′ 16.4″ / 東経 135° 44′ 56″ ]  
調査範囲： 上記地点を中心とした 5km×5km

- 【凡例】
- × 2022年
  - × 2023年
  - × 2024年
