## ガルバニック腐食対応モデル誕生！！

通常のPDCE避雷球に対し、より高い安全性やリスク管理を求める方々のニーズに応えるため、フランジ部を溶融亜鉛メッキとしたガルバニック腐食対策品を設定しました。PDCE避雷球全種で対応可能です。

## PDCE避雷球のガルバニック腐食対策

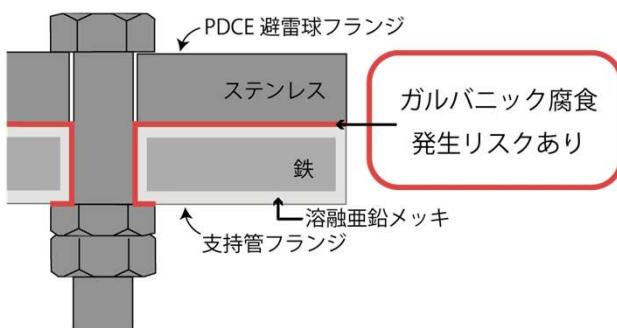
## 通常品フランジ取付部分

PDCE避雷球では、ステンレスのフランジを溶融亜鉛メッキされた支持管に取り付ける場合が多く、この時にステンレスとメッキされた亜鉛の間でガルバニック腐食が発生するリスクがあります。

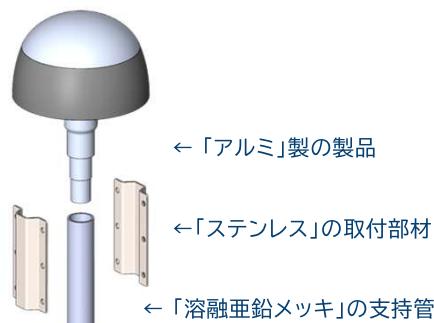
## 他社製品でのガルバニック腐食例

他社製品では

- ・「アルミ」製の製品
- ・「ステンレス」の取付部材
- ・「溶融亜鉛メッキ」の支持管

3種の金属を使用しているケースがあります。

この例では複数個所でのガルバニック腐食が発生する懸念があります。
